## 測試報告

號碼：CT/2018/90727

送樣廠商：皇冠金屬工業股份有限公司  
樣品名稱：凱菲不銹鋼真空保溫瓶 (TCVS-350-WH)  
樣品型號：TCVS-350-WH  
樣品材質：NO. 1:PP, NO. 2:PP, NO. 3:矽膠, NO. 4:矽膠, NO. 5:304不銹鋼  
生產或供應廠商：THERMOS INTERNATIONAL TRADING LIMITED  
原產國：中國  
收件日期：2018/09/19  
測試期間：2018/09/19 TO 2018/10/01

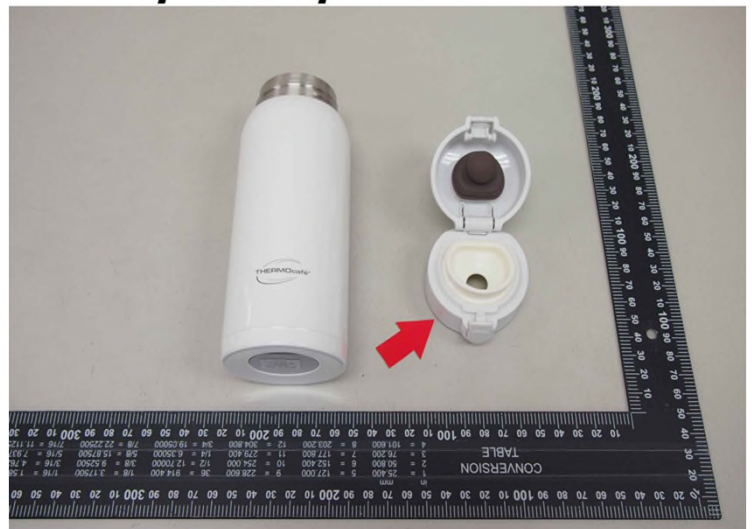
### CT/2018/90727 NO.1

測試部位 No. 1 : 白色塑膠(中栓)  
 測試部位 No. 2 : 白色塑膠(飲口座) (CT/2018/90723 No. 2)  
 測試部位 No. 3 : 咖啡色矽膠套(上蓋) (CT/2018/90723 No. 3)  
 測試部位 No. 4 : 咖啡色矽膠圈(中栓) (CT/2018/90723 No. 4)  
 測試部位 No. 5 : 銀色金屬瓶 (CT/2018/90723 No. 5)
